防音バルーンによる発破騒音低減  
効果確認試験結果報告書

平成19年5月

株式会社 東宏

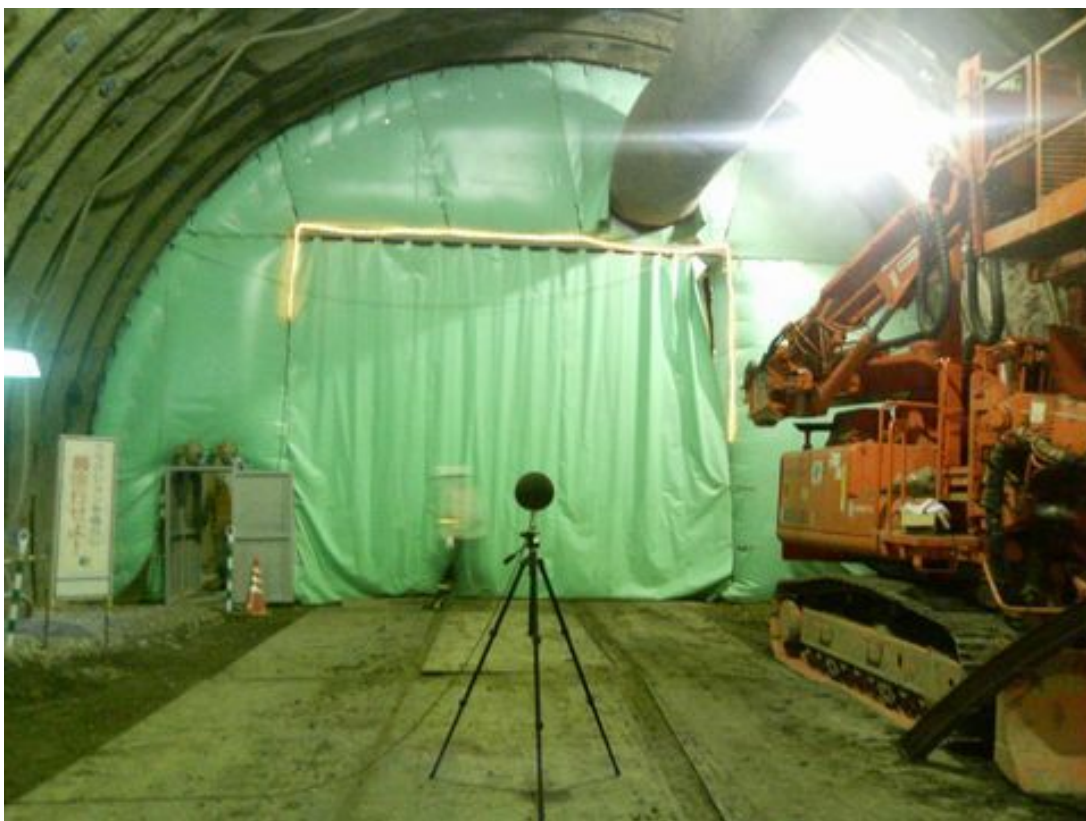
マイクロホンセット状況（切羽側）

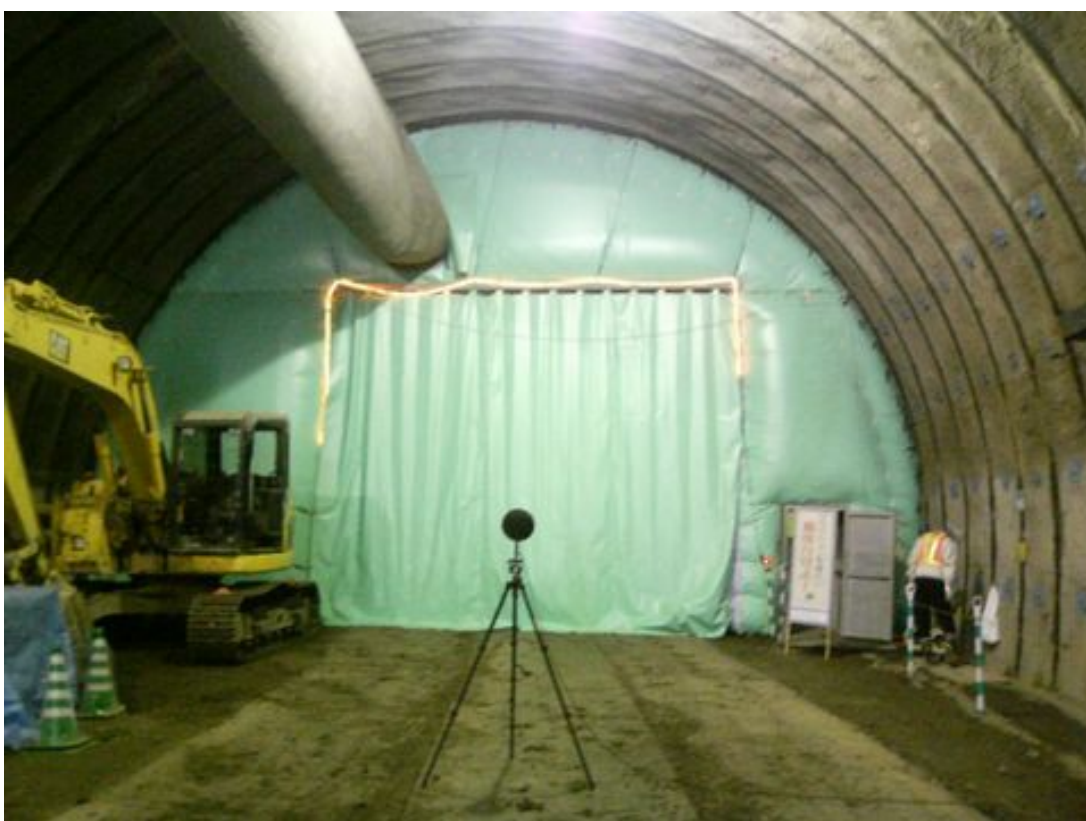
マイクロホンセット状況（坑口側）

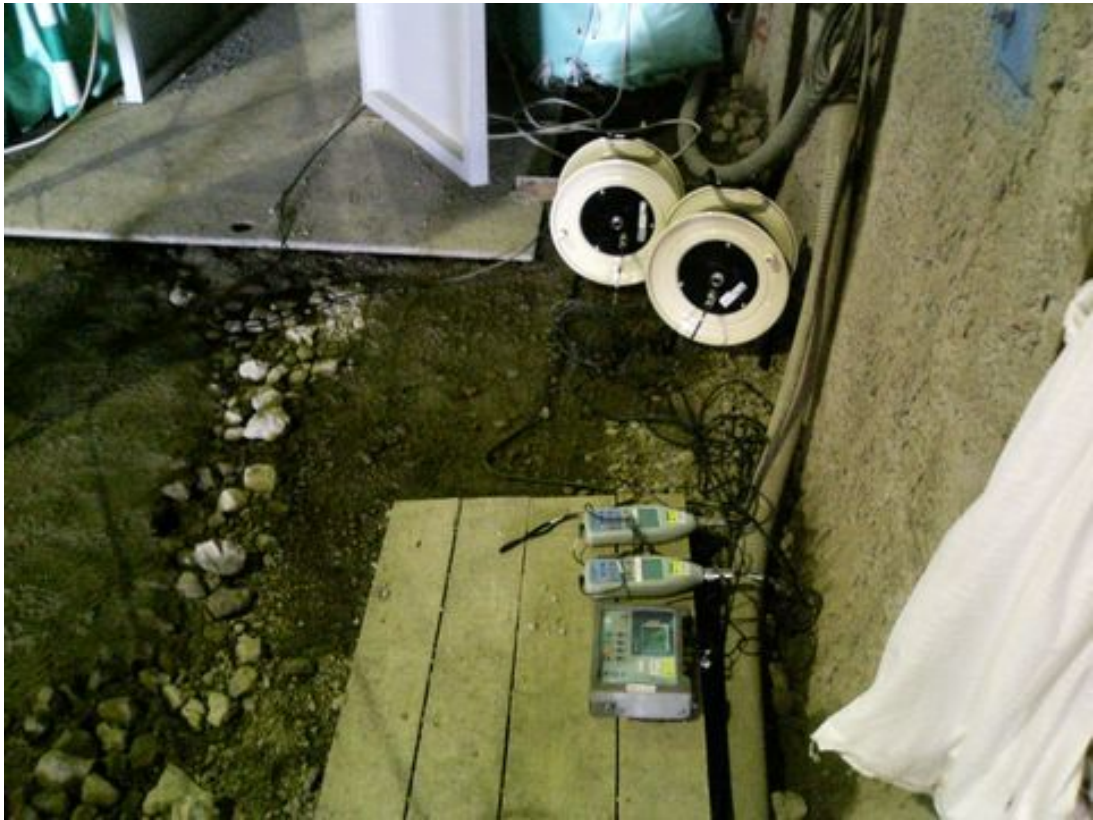
測定機器配置状況

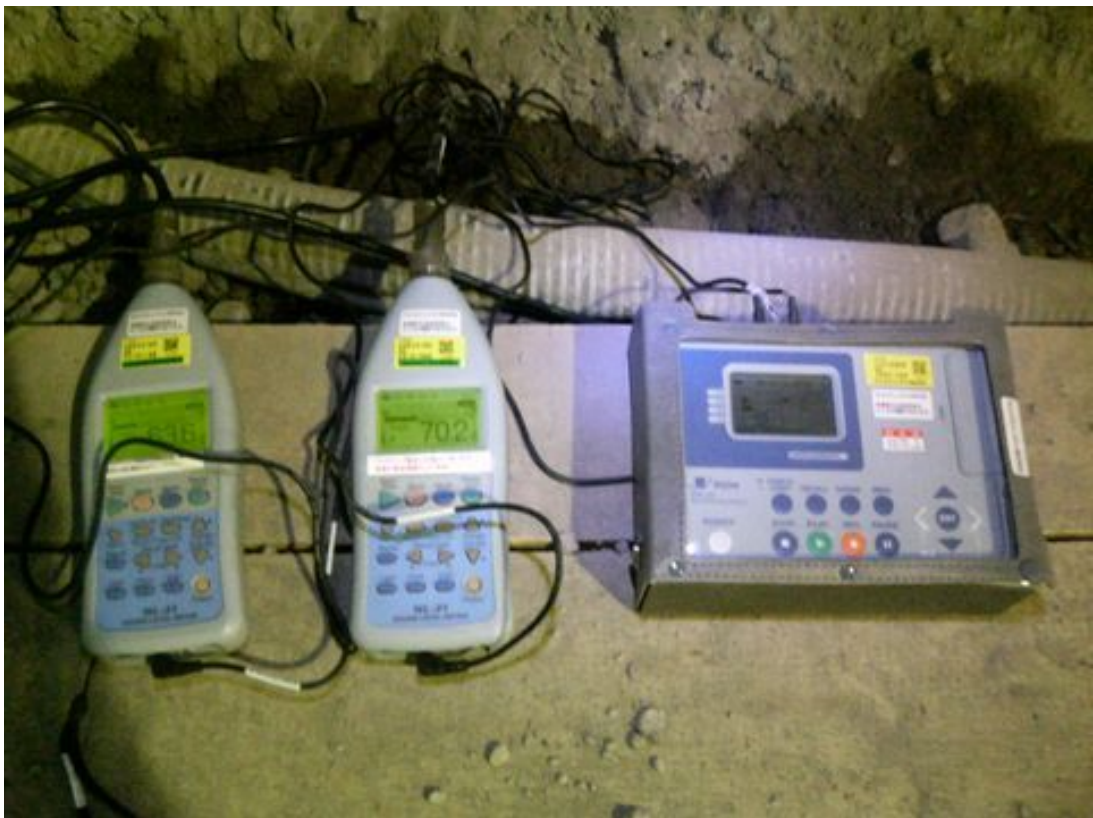
普通騒音計及びデータレコーダ

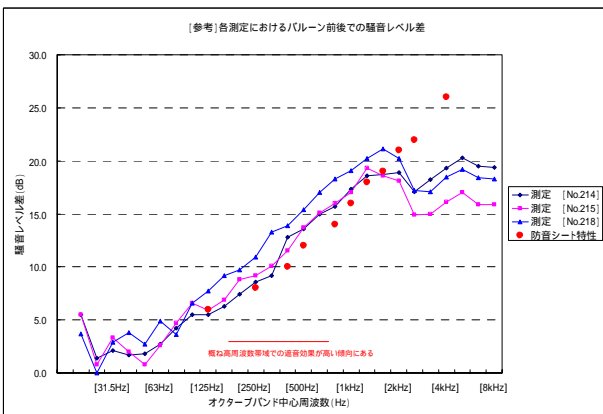
1 / 3 オクターブバンド周波数分析結果 (分析対象: 80dB以上の発破音)

周波数分析結果では、低周波帯域ではあまり減衰が見られないが、概ね100Hz前後を境に、それより高周波帯域では騒音レベルの減衰が大きくなる傾向が見受けられる。

また、周波数分析結果から、防音バルーンの遮音特性として、概ね100Hzを境に、高周波帯域における遮音効果が高いことが推察出来る。
